Nazwa kwalifikacji: **Wykonywanie obsługi liniowej i hangarowej statków powietrznych**

Oznaczenie kwalifikacji: **M.31**

M.31-01-17.01

Instrukcja wykonania napraw struktury kompozytowej nr XL-2/1 z dnia 20.05.2001 zmiana 0

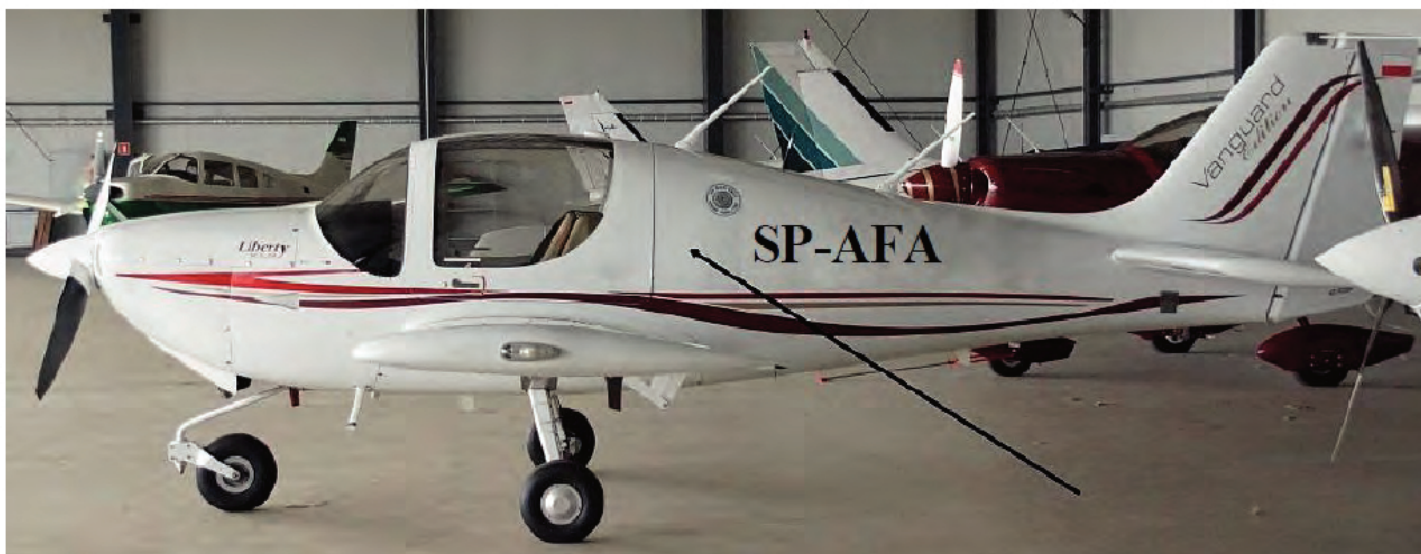
Rysunek 1. Miejsce uszkodzenia samolotu Liberty XL-2

Samolot Liberty XL-2 SP-AFA uderzył z niewielką siłą o koniec skrzydła innego samolotu. Uszkodzona została tylko jedna strona (zewnętrzna) kompozytu i pianka rdzenia. Miejsce uszkodzenia pokazano na rysunku 1. Kształt uszkodzenia i wymiary uszkodzenia zostały przedstawione na rysunku 2. Samolot został przygotowany do wykonania naprawy, z samolotu zostały usunięte popychacze tylne i układ sterowania sterem kierunku tak, aby dostęp do uszkodzenia był ułatwiony.

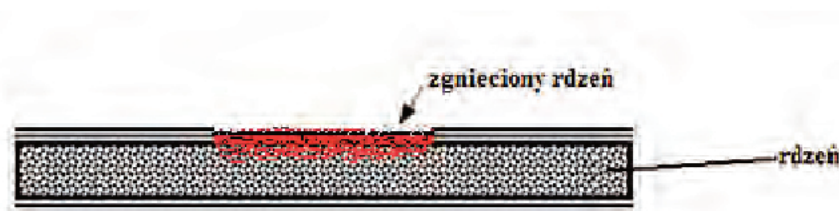
Rysunek 52-1 Początkowy widok na uszkodzenie

Ta procedura obejmuje naprawę zgniecionej pianki rdzenia dla pojedynczego pokrycia struktury przekładkowej (rysunek 52-1).
